# 〇〇ゴルフガーデン 御中

## 工作物診断調査報告書

平成 24 年 9 月 30 日

プリード湯谷株式会社

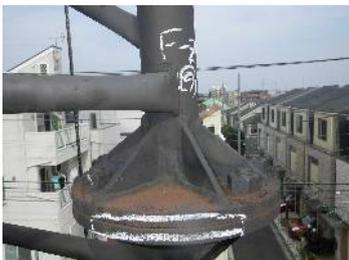
- (1) 工作物の劣化具合の調査
  - ①柱 NO E・F が特に錆の発生が多いようです。(現状調査書・写真 参照)
  - ②厚みの調査を行ったところ、錆により大きく厚さが減少しているところはありませんでした。(現状調査書 参照)
  - ③倒壊に至るようなものではありませんが、一部ボルトの取り付け状況の不良がありました。(柱 B・C・D・F) 写真①参照
  - ④足元部分に保護錆ではない錆が発生していました。写真②参照

写真①  
フランジの隙間

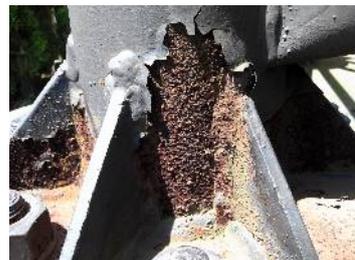
- (1) すぐに転倒事故が発生するような劣化はありませんでしたが、足元部分に保護錆ではない錆が発生しています。(写真参照)
- (2) このまま何も施さない場合、約 15 年で足元の柱 a が限界値に至る可能性があります。
- (3) 構造計算上一番弱い箇所は、最下段の柱 a とラチス材です。  
この部分については、
  - ①風通しを良くする (高湿度の改善)
  - ②根巻きの施工 (滞水・水かかりの防止)
  - \*③塗装(高圧洗浄及びケレン後塗装を行う)
  - ④管理重点箇所を年一回程度点検する。
  - ⑤上部の錆が進行する場合、定期的な水による洗浄。などを行うことにより長寿命化につながるものと考えます。  
(構造計算書① 管理重点箇所 参照)

写真②  
足元の錆

足元部分について、重塗装するのが長寿命化を図る一番の方法と考えます。  
また、不定期にはなりますが、当方が東京出向いた際は進行具合の確認をさせて頂きます。
