# 〇〇ゴルフガーデン 御中

## 工作物診断調査報告書

平成 24 年 9 月 30 日

プリード湯谷株式会社

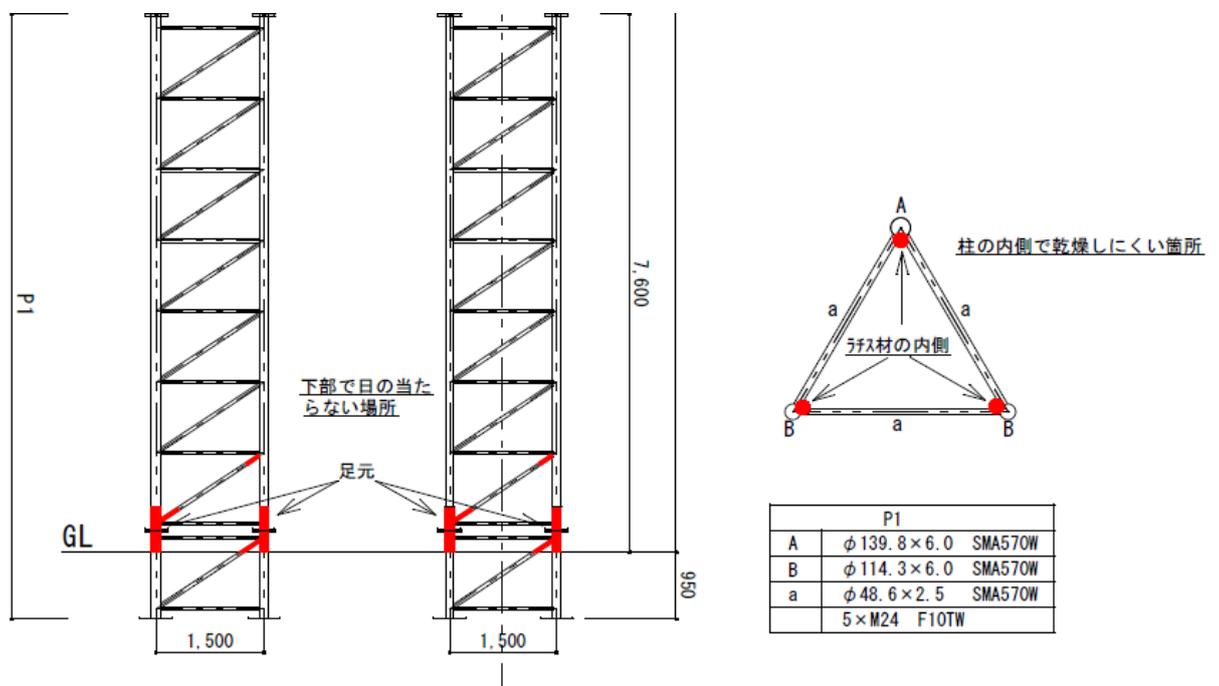
柱部分 → 限界値の約 83%(17%の余裕あり)

ラチス → 限界値の約 76%(24%の余裕あり)

（計算上、ラチス材は限界値の約 38%となっていますが、端部をプレスしていますので強度的に 1/2 になります。 $38/0.5=76\%$  別紙資料⑥）

ネットを 2 重にするなどしていますが、潜在的な強度に余裕があり現状では問題ありません。

しかし、足元部分が一番強度的に余裕がありません。日々の管理で経過観察が必要と考えます。

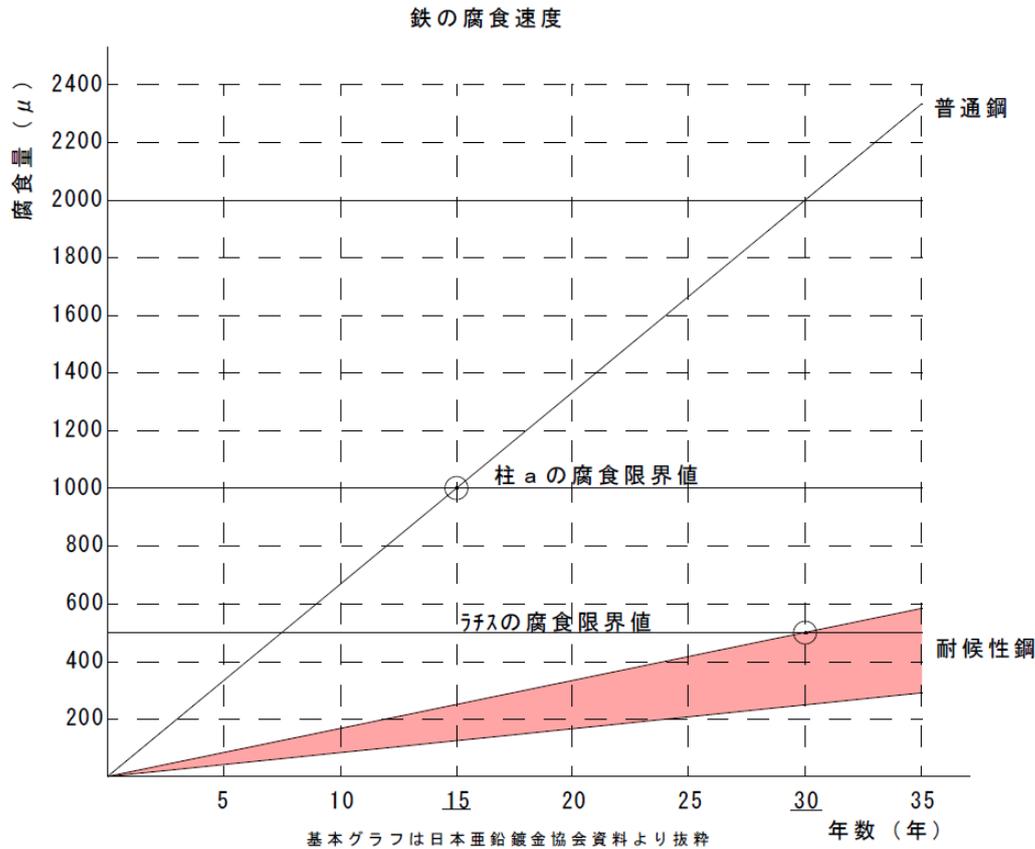
柱 a は、現状から約 1 mm(厚みが 5 mm を下回った場合)腐食が進むと、転倒に至る可能性があり、ラチス材は、現状から約 0.5 mm (厚みが 2 mm を下回った場合)、腐食が進むと転倒に至る可能性があります。(計算書②参照)

○柱 a が 1 mm 腐食する年数は約 15 年（普通鋼換算）

○ラチスが 0.5 mm 腐食する年数は約 30 年（耐候性鋼換算）

ラチス材は、比較的錆の程度がよく耐候性鋼の性能が確保できていると考えました。
